ARQUITECTURA TÈCNICA I EDIFICACIÓ TREBALL DE FI DE GRAU

EXECUCIÓ I SEGUIMENT D'ONZE HABITATGES UNIFAMILIARS DE LUXE A GAVÀ MAR

Projectista/es: Yassin Agaiz Boumahza
Director/s: Francisco Jordana / Manel Nogueras Capilla
Convocatòria: Gener/ Febrer

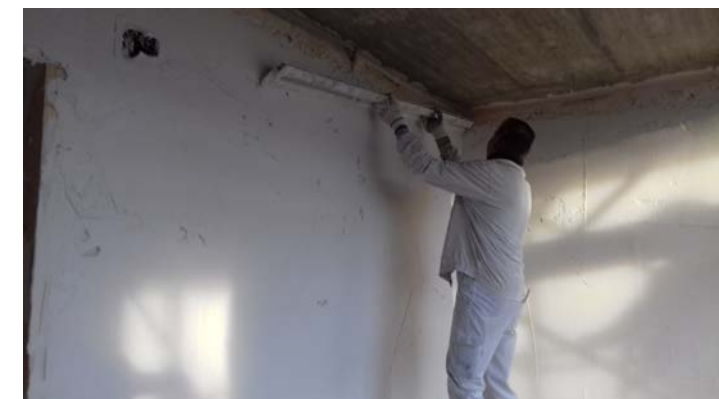
Il·lustració 85: Reglejat a bona vista.

Lluny de la realitat, executar enguixats maestrat té un cost elevat al que teníem nosaltres a l'estudi, ja que aquest es va estudiar en plena crisi, i ara amb la petita pujada de la construcció, el preu s'han elevat. Aleshores s'ha contractat un industrial per fer-ho a bona vista, amb un regle de 2 m, és veritat que l'experiència fa al professional, i els obrers que executen aquesta unitat d'obra ho són, i la Direcció Facultativa ho ha deixat passar, ja que ho troba acceptable.

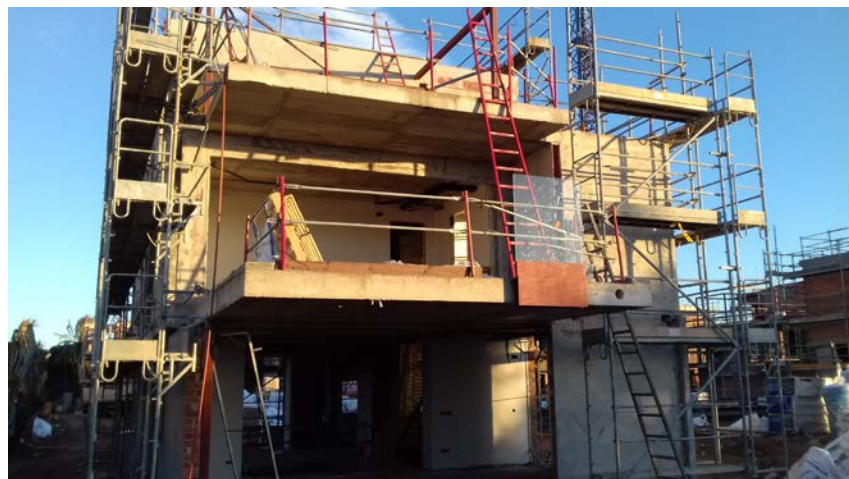
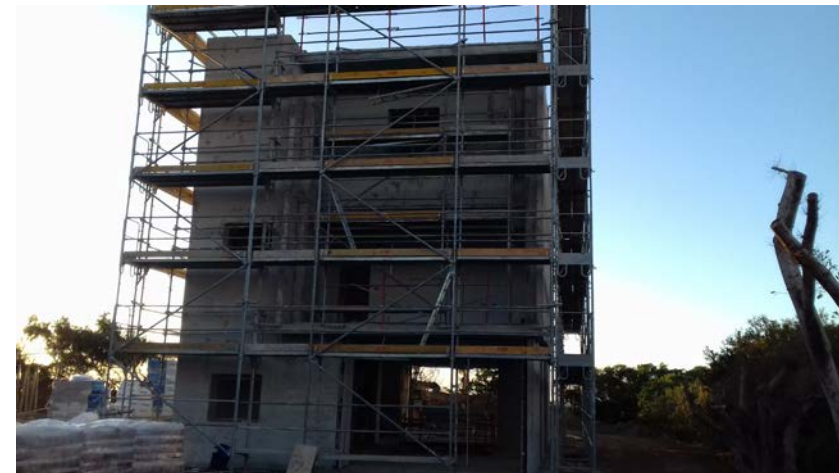
Il·lustració 86: Façana revestida casa 1

Els revestiments exteriors s'executen mitjançant morter amb una màquina per projectar. Per fer executar aquesta unitat d'obra s'ha hagut de col·locar bastides a tres de les quatre façanes dels habitatges per poder arribar a les plantes superiors. A més a més, aquestes bastides ens serviran també per executar les futures façanes ventilades.

El revestiment exterior està compost d'un morter hidròfug. Primer es projecte sobre la façana en dues fases i després es va anivellant la superfície amb un regle. Aquests no són molt difícils d'executar però s'ha de tenir cura amb el acabat final.

Normalment per a que l'execució sigui correcte es comença des de les plantes superiors i es va baixant a les plantes restants, de manera lògica, per gravetat el morter projectat caurà i facilita el treball.

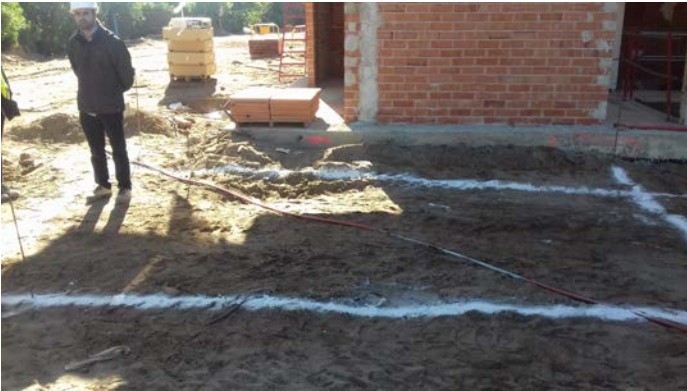
Il·lustració 93: Replanteig piscina.

La construcció del vas de la piscina consisteix principalment en encertar la ubicació de la mateixa. Agafant els eixos de replanteig inicials d’obra i amb els que s’han anat treballant al llarg d’aquesta, es fa el marcatge de la ubicació sobre el terreny ampliant 50cm a cadascun dels costats de les dimensions de la piscina per poder executar l’encofrat de totxana.

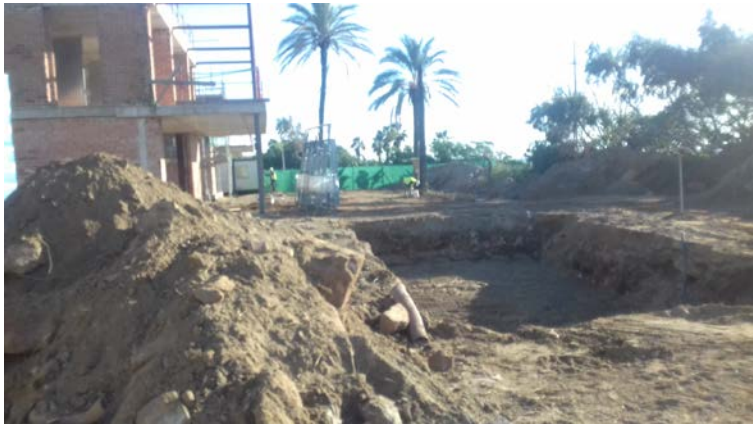
Il·lustració 94: Buidat piscina.

Una vegada marcat, es passa al buidat de terres del vas mitjançant un retroexcavadora, excavant a una cota de 1,35m. Encara que la profunditat màxima de la totalitat de les piscines serà d’1,50m, la cota excavada es 1,35, ja que la cota 0.0m està per damunt on han començat a excavar el terreny, que s’anivellarà a la fase d’urbanització i jardineria.

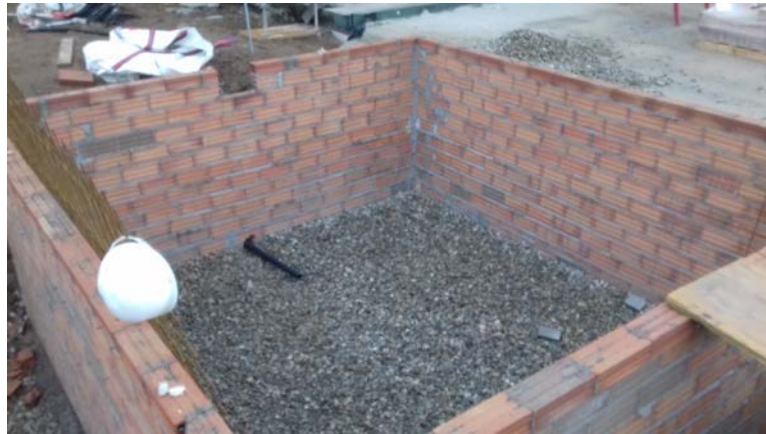
Il·lustració 95: Grava i encofrat totxana.

Una vegada buit el vas s’agafen els nivells amb cordills per fer rectes l’encofrat perdut de totxana. L’encofrat s’aixeca fins a la cota d’acabat de la piscina i després es passa a l’estesa de grava.

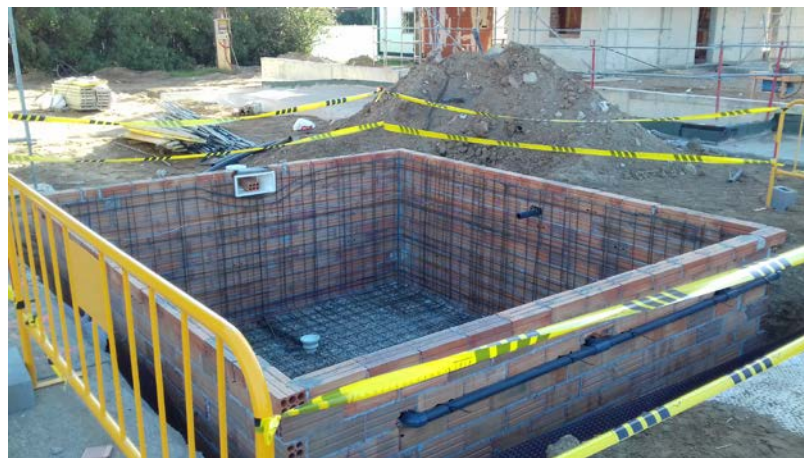
Il·lustració 96: Armat piscines.

Es procedeix a l'armat de la piscina, tant de la solera composta de grava com els paraments verticals mitjançant dues capes de malla electrosoldada de diàmetre 5mm amb quadricules de 15x15 cm, acer tipus B500-S de límit elàstic 500N/mm².

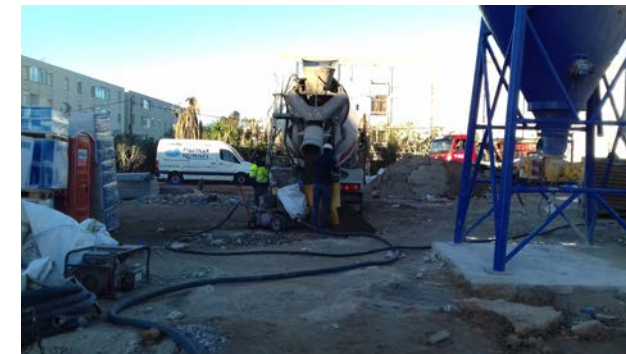
Il·lustració 97: Camió formigonera.

El gunitat s'executa mitjançant una màquina per gunitar, es procedeix a l'abocament mitjançant un camió formigonera i l'ajuda d'un operari, la màquina impulsa a pressió la dosificació aplicada per gunitar el vas amb un canyó o mànega per projectar.

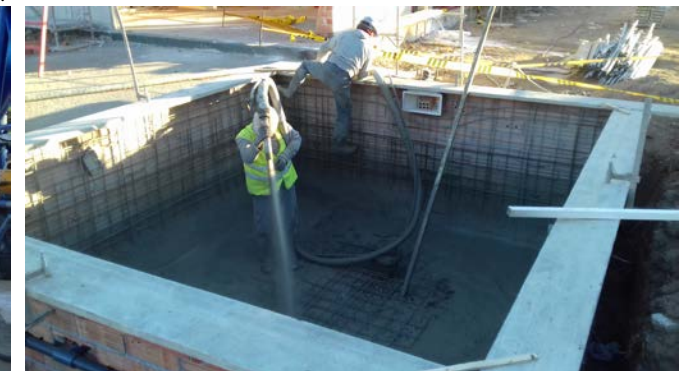
Il·lustració 99: Procés de gunitat.

Amb els passos anteriors complerts ja es pot gunitar. El gunitat consisteix en l'aplicació d'una mescla realitzada "in situ" de sorra, graveta de riu i cement CEM-II 32,5 amb una dosificació de 2,4:1,6:1 projectada a una pressió de 7 atmosferes (atm) fins arribar a un espessor de 10-12 cm per garantir l'estanqueïtat del vas. L'etapa del gunitat es procedeix en varies fases, on primer es gunita la solera i després es gunita els paraments verticals formant la mitja canya en el encontre de la solera amb l'encofrat perdut, el punt més crític de del vas.

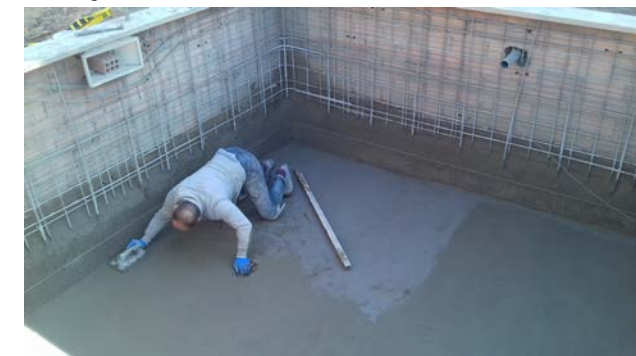
Il·lustració 100: Anivellament morter.

Finalment després de la finalització del gunitat es repassa amb una llana per aconseguir la superfície plana desitjada en el vas. Igual que en la fase de gunitat, l'anivellament de la superfície també es fa en dos passos. Gunitat solera-anivellament-gunitat vertical-anivellament.

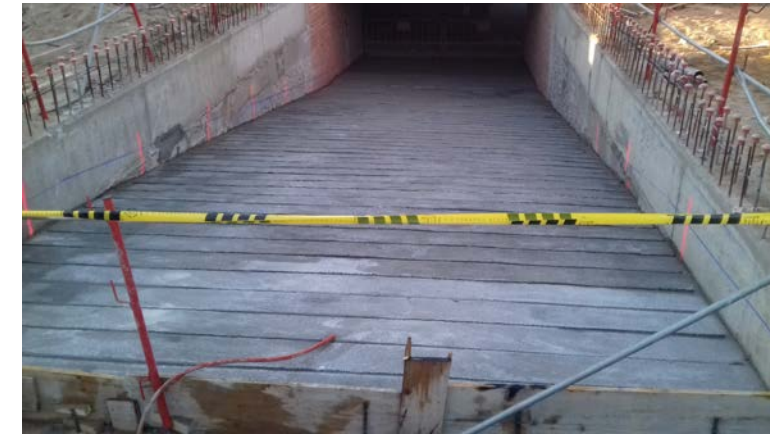
Il·lustració 103: Rampa acabada frontal. Primer tram

Amb la rampa amb les pendents executades amb terres es passa a l'abocament del formigó de neteja. S'executa el ferro corresponent a la rampa incloent-hi els connectors al mur pantalla. Una vegada amb el ferro executat i revisat es passa a formigonar la zona. Per aquest últim pas es deixen preparades les zones on es col·locaran les canals, una canal a tot el ample de la rampa en el canvi de pendents 14-7% i una altra en la finalització de la rampa, per evitar les possibles entrades d'aigua. Deixant la previsió ja es pot començar a formigonar mitjançant cubilots en aquest cas, ja que era impossible l'entrada d'un camió bomba fins a la ubicació de la rampa. Es va utilitzar un formigó HA-30/F/20/IIa+QA de consistència tova ja que després de finalitzar la rampa s'havia d'executar l'acabat del paviment que consistia en la posada d'una barra d'acer de 5,00m longitud de diàmetre 12mm cada 20cm.

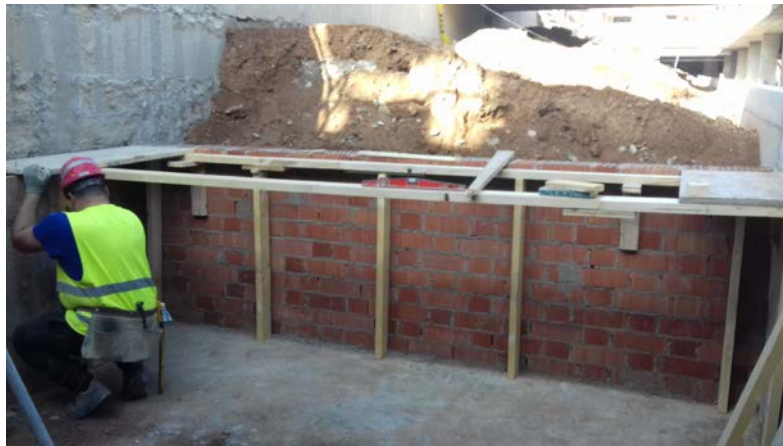
Il·lustració 105: Execució d'encofrat.

Per a l'execució de les escales, primer es procedeix al marcatge de la mateixa, per comprovar que les alçades són correctes o per contra haver de corregir o modificar. És clar que un bon replanteig és l'objectiu a assolir sempre. Amb el marcatges finalitzat es passa a l'encofrat de les escales seguint la traça marcada per l'encarregat d'obra.

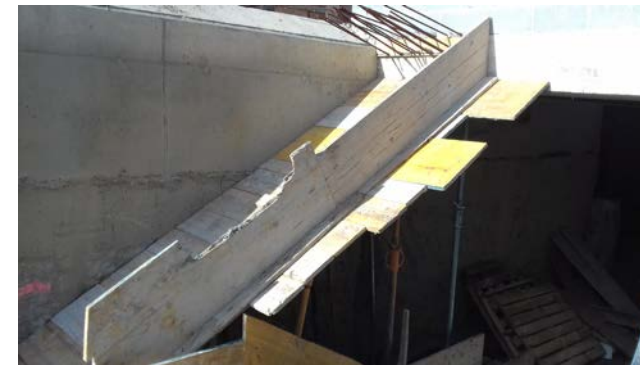
Il·lustració 106: Encofrat i esperes llestes.

Com totes les estructures de formigó armat, després d'encofrar procedim a armar les escales. Ja s'havien deixat previsió a la llosa i al forjat de planta baixa per connectar les escales.

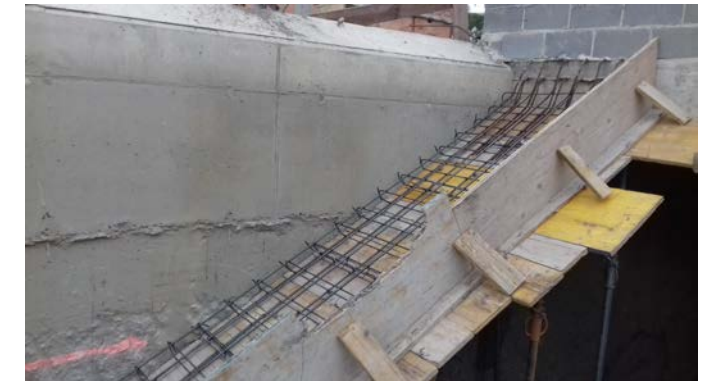
Il·lustració 107: Armat primer tram.

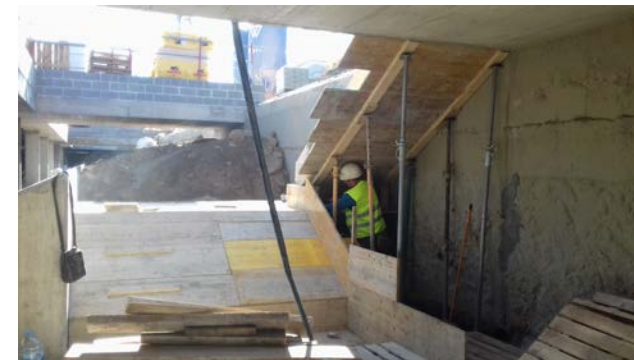
Il·lustració 108: Encofrat arrencada.

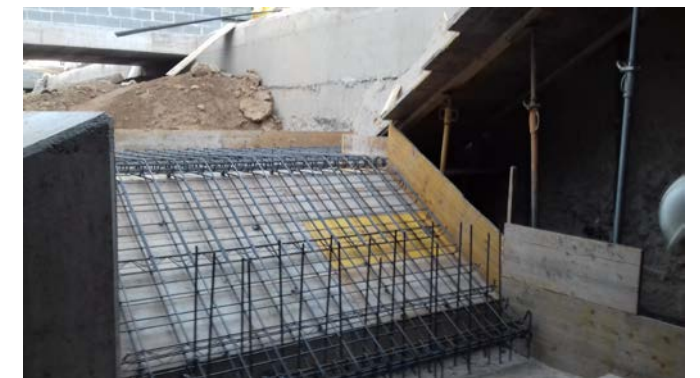
Il·lustració 109: Armat armcada.

A data de 17/01/2018 encara no s'han formigonat, ja que encara estem esperant en que ens portin més ferro per fer una ampliació de la llosa de la planta baixa de la casa 9 a causa d'un error de projecte.

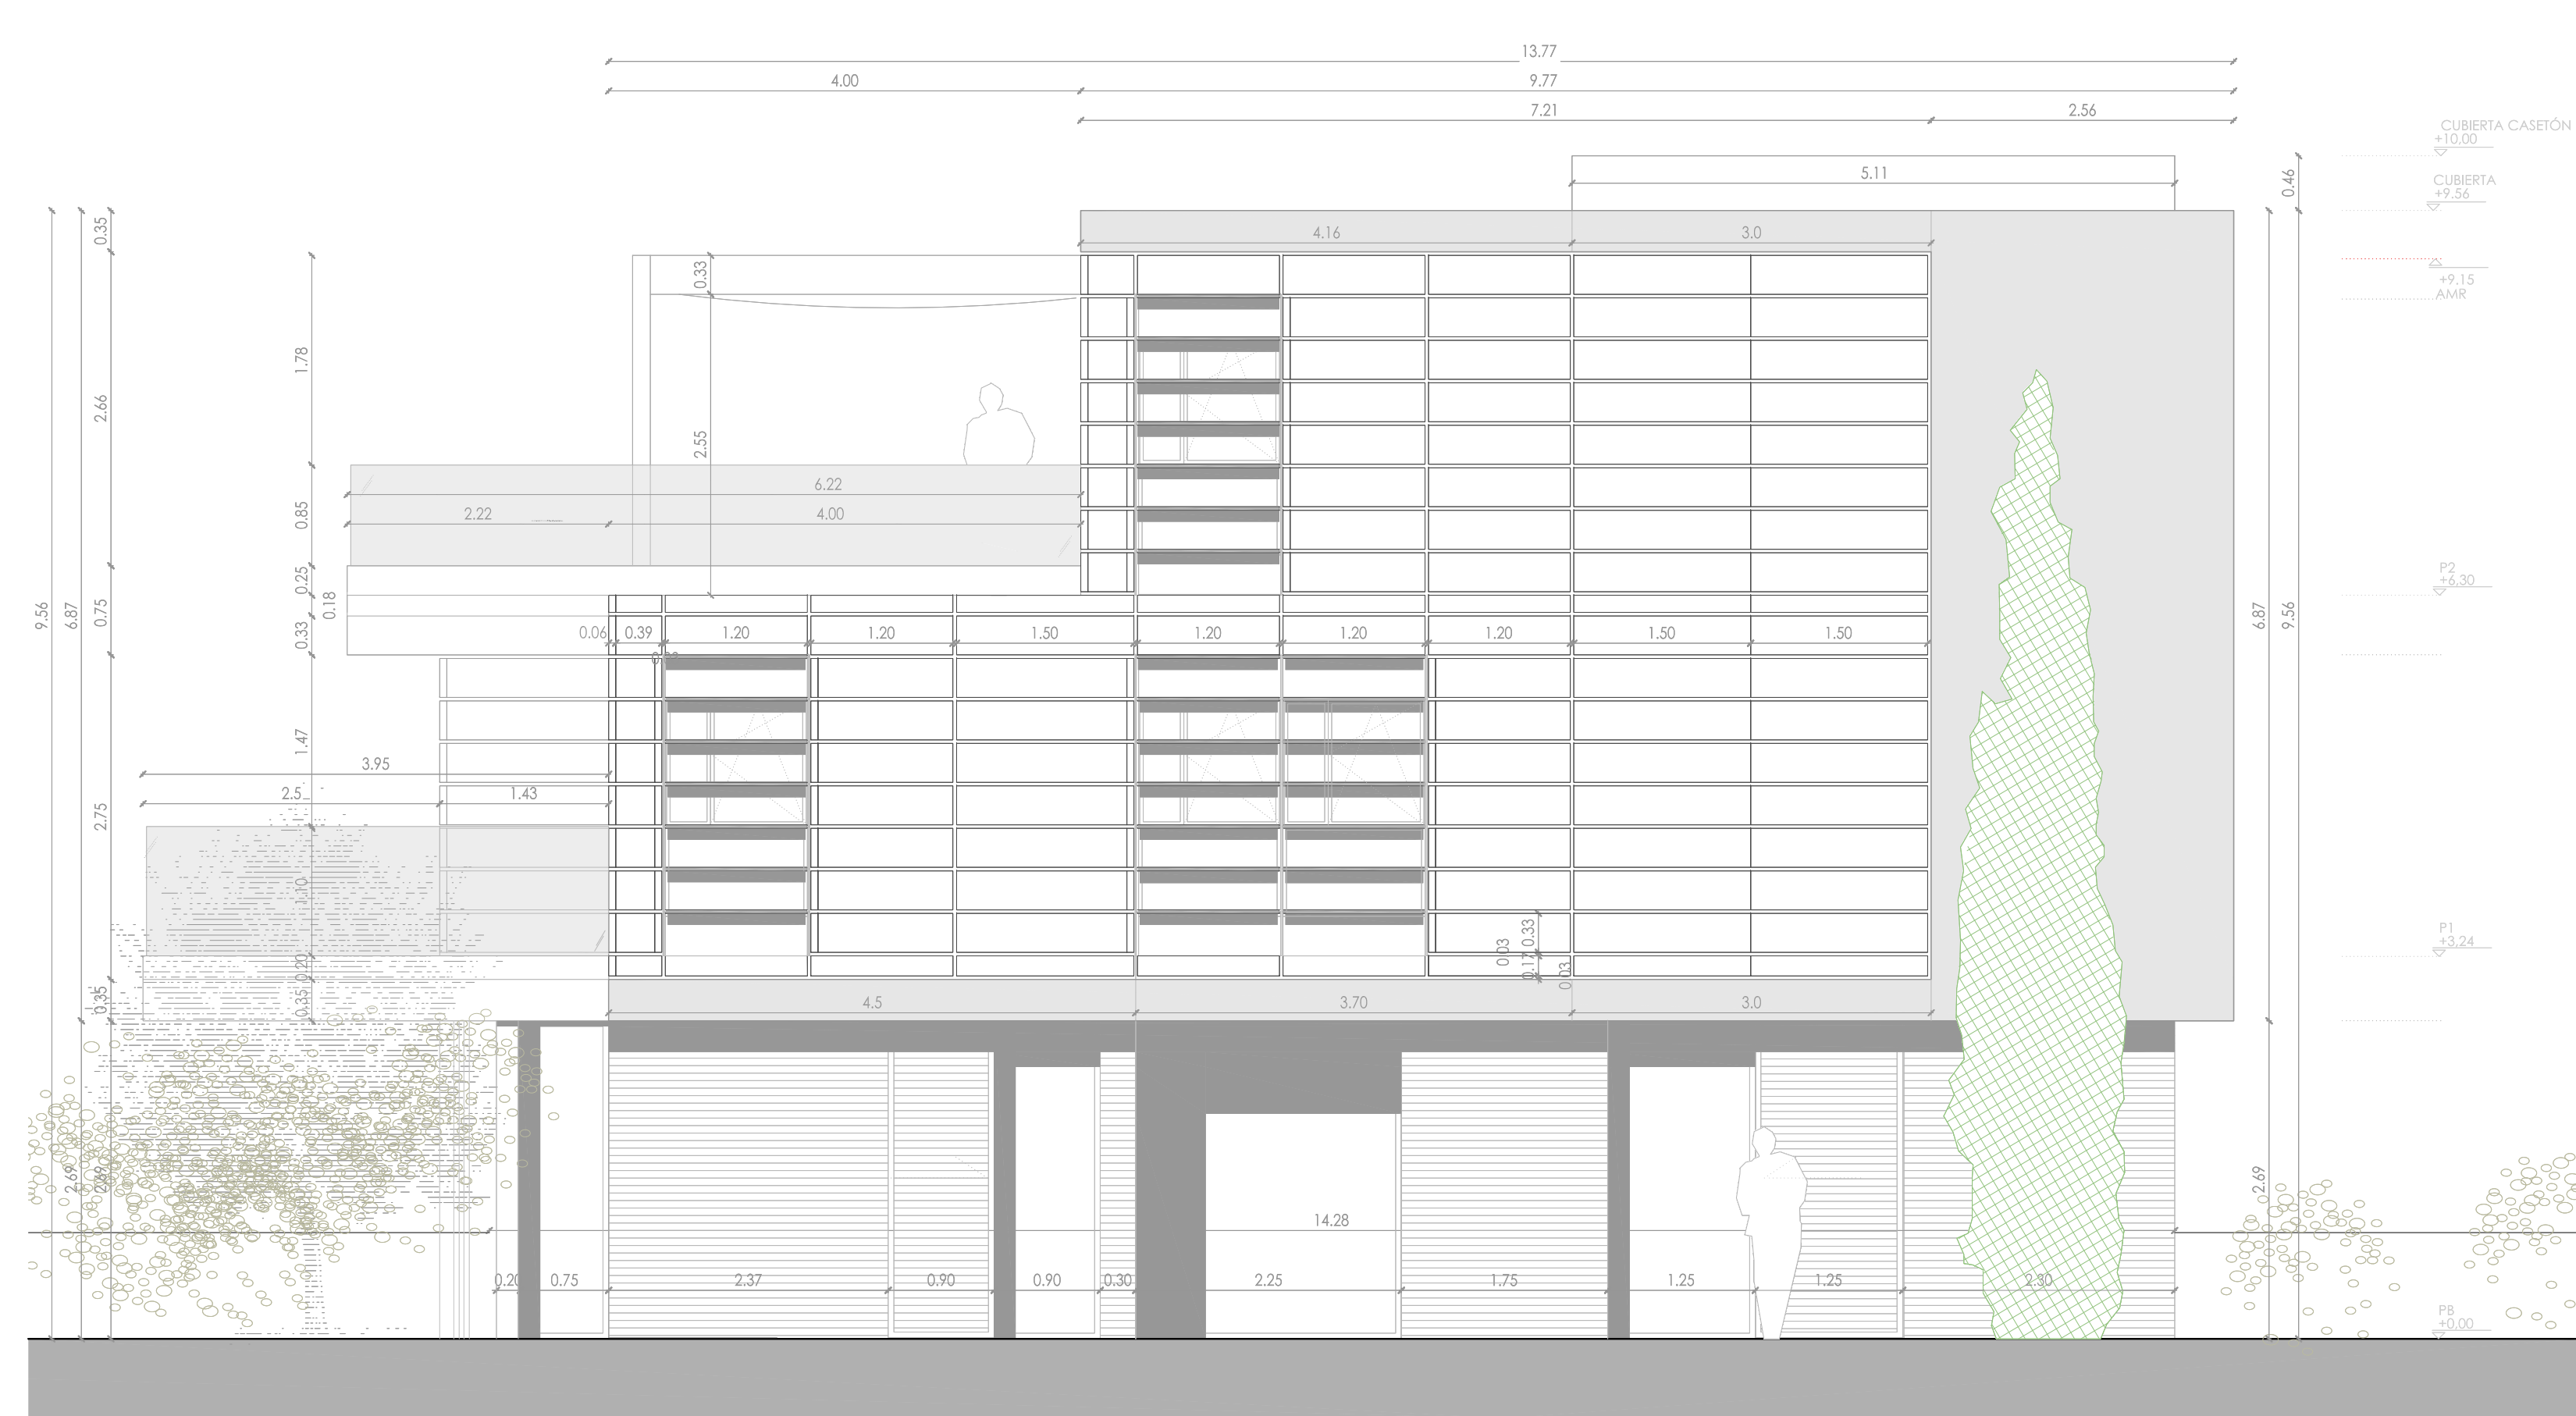
Revisión	Fecha	Comentarios
Rev 01	12/05/17	MODIFICACION DE SECCION Corte en viga de coronación. Modificación de la losa para colocación de ventana. Construcción de jardinera T3.
<h1>BORRADOR</h1>		
<h1>GCA</h1>		Architecto
Proyecto		
Proyecto Ejecutivo Modificado de Obra nueva de Viviendas Plurifamiliares adosadas en la calle Palafrugell 1, Gavà. Barcelona.		
Arquitecto		Propiedad
Lluís Escarnís Costa G.C.A.-S.L.P.		Marcus Donaldson Gavà Mar Residencial SL
Plano		
VIVIENDA TIPOLOGÍA A2 - vivienda 3 ALZADOS		
Fecha	Escala	Nº
Mayo 2017	1/50	A2-A-06-02

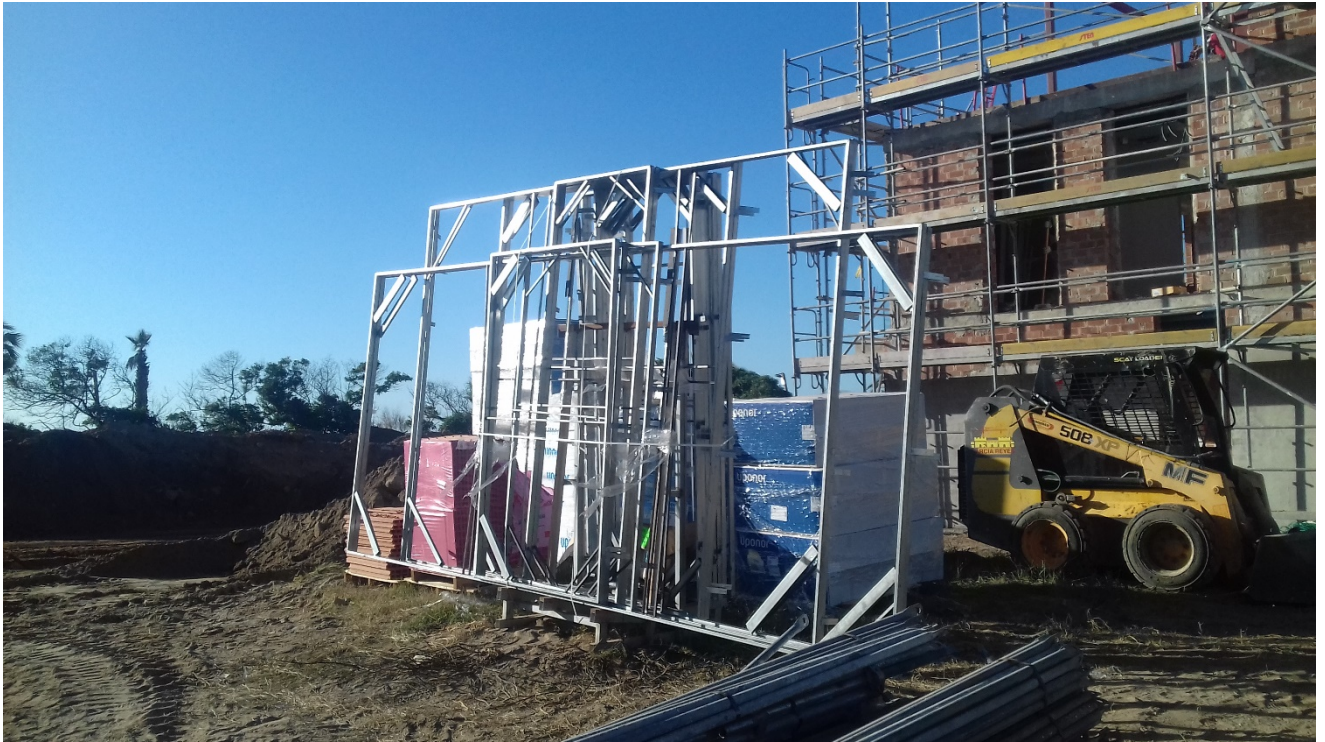
Ilustración 1: premarcs alumini

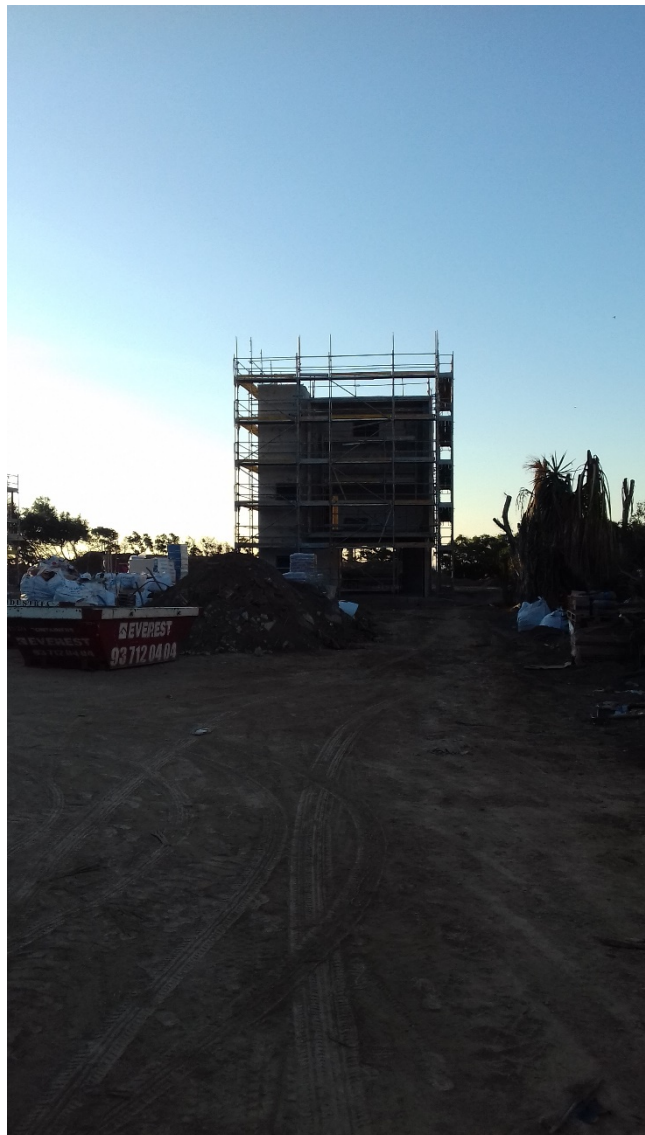
Ilustración 3 Batides+ revocs façanes

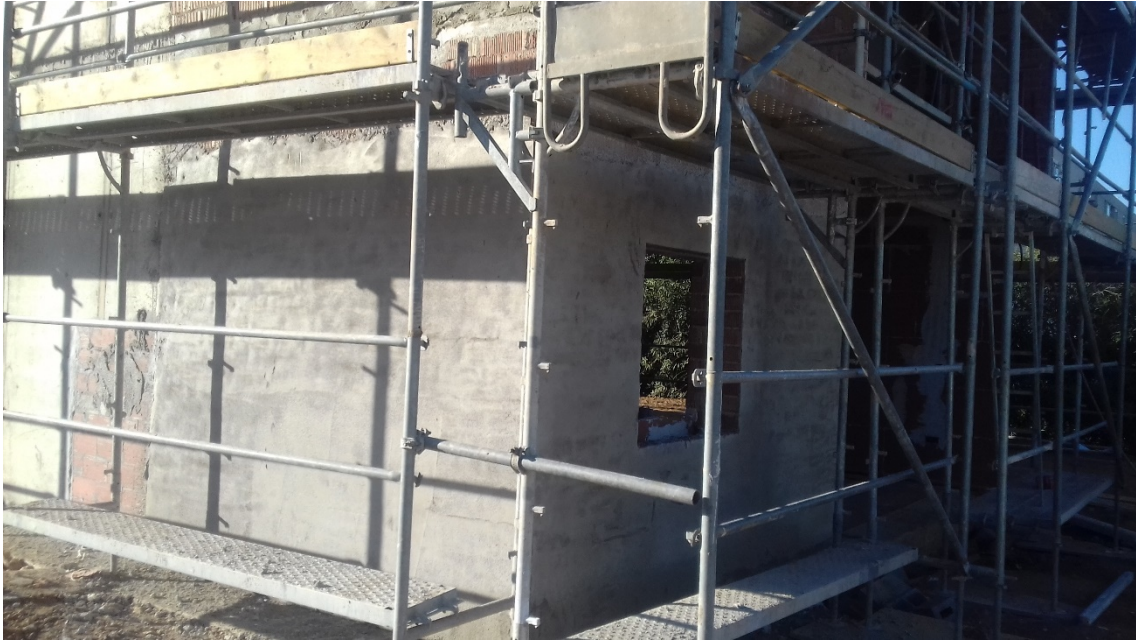
Il·lustració 4 revocs

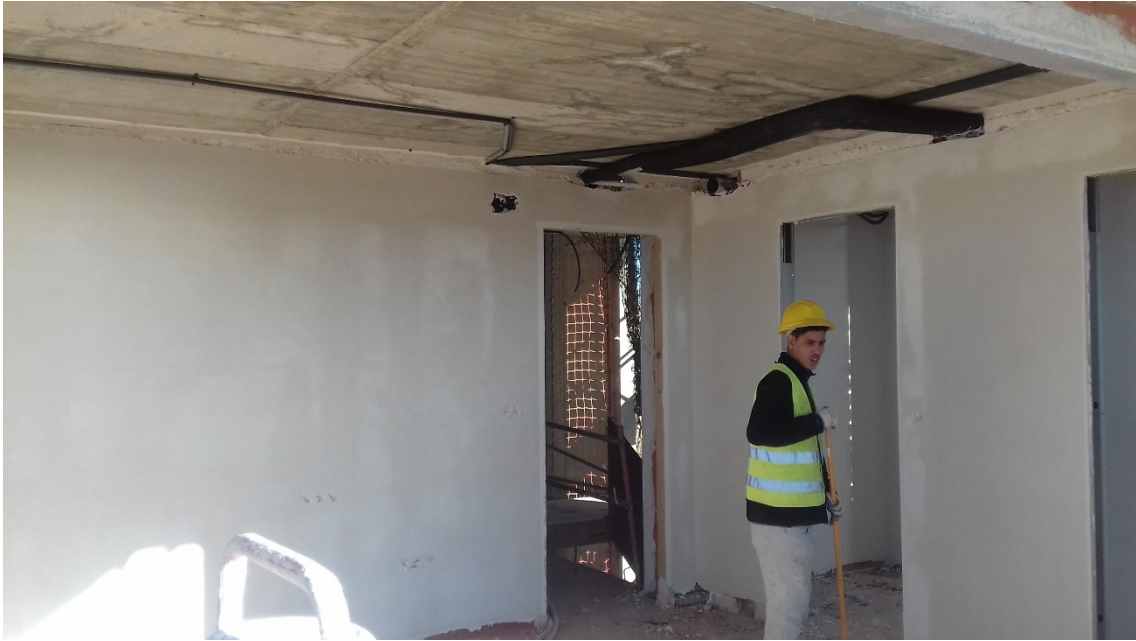
Il·lustració 6 treballs de guix

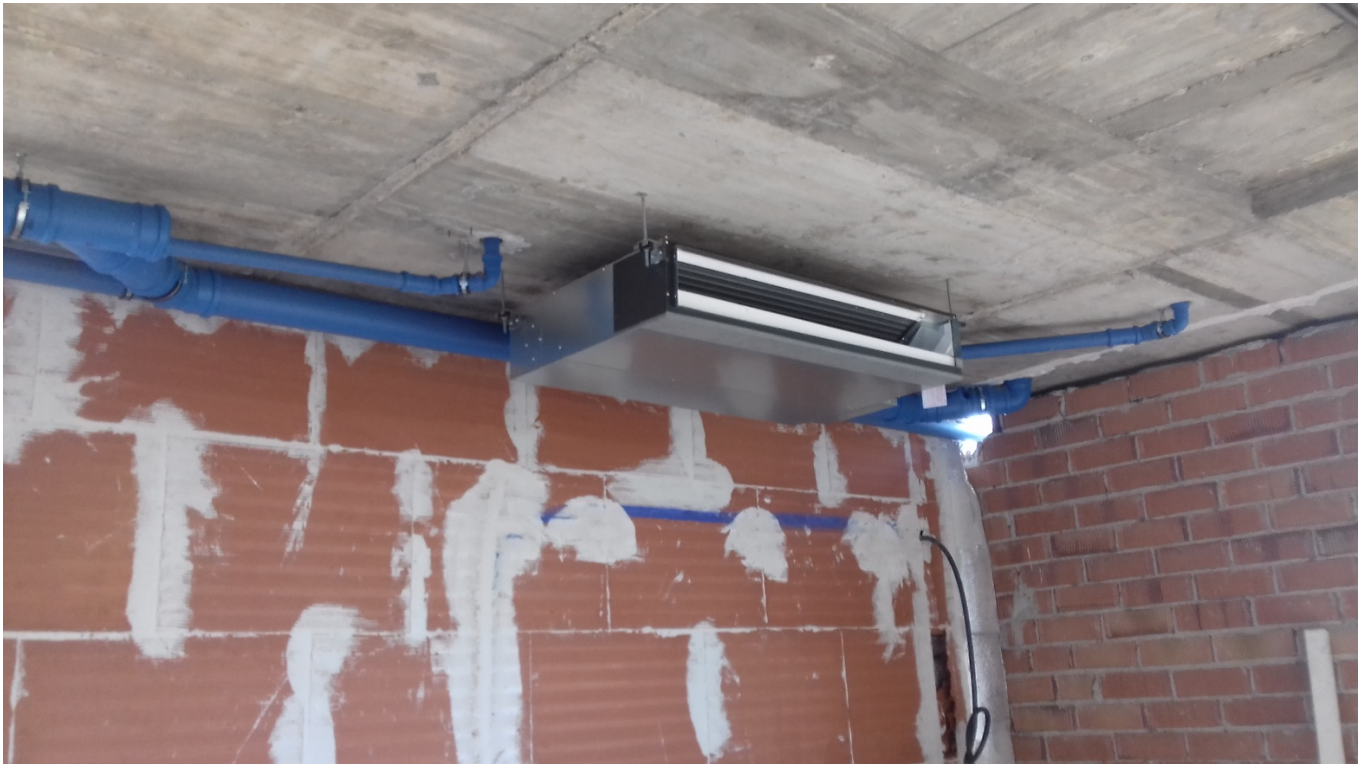
Il·lustració 7 fancoil penjat

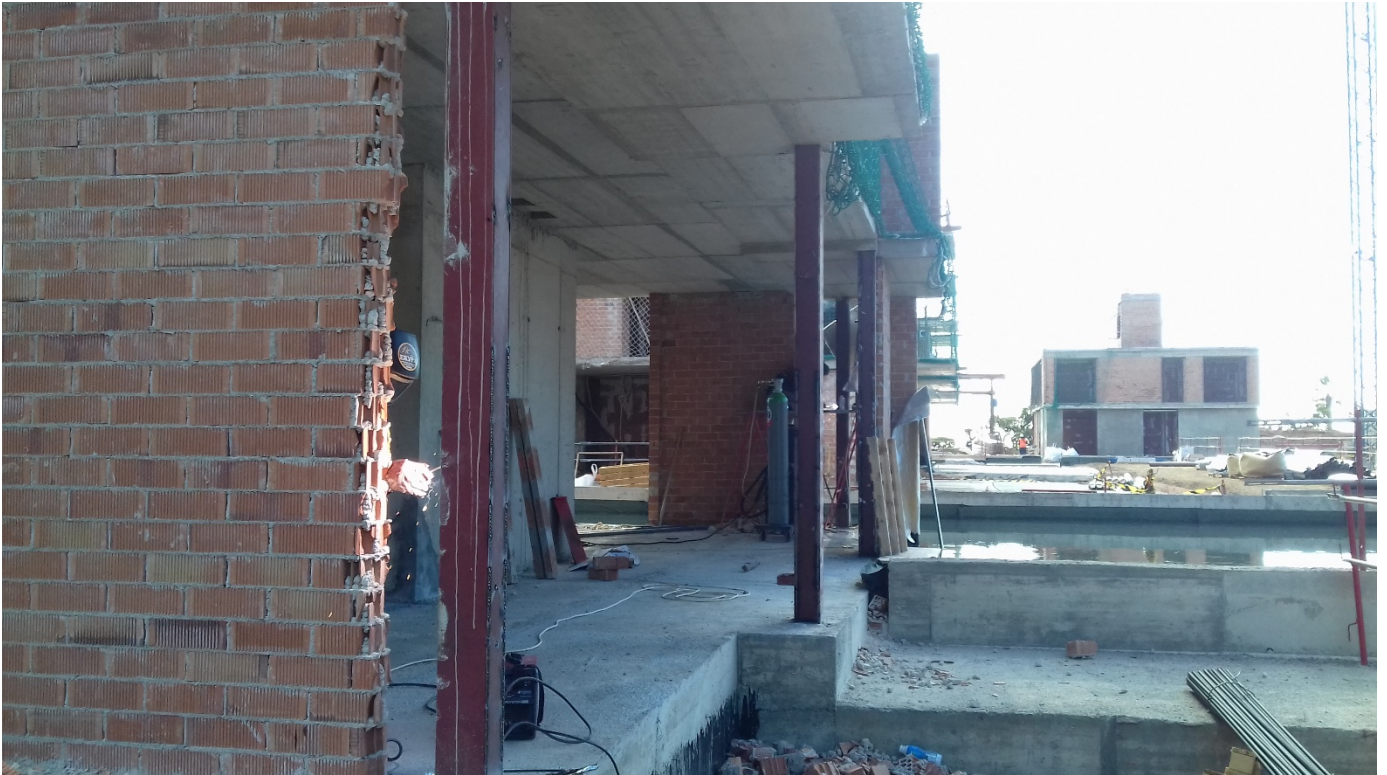
Il·lustración 8 reforçpos pilars casa 8-9

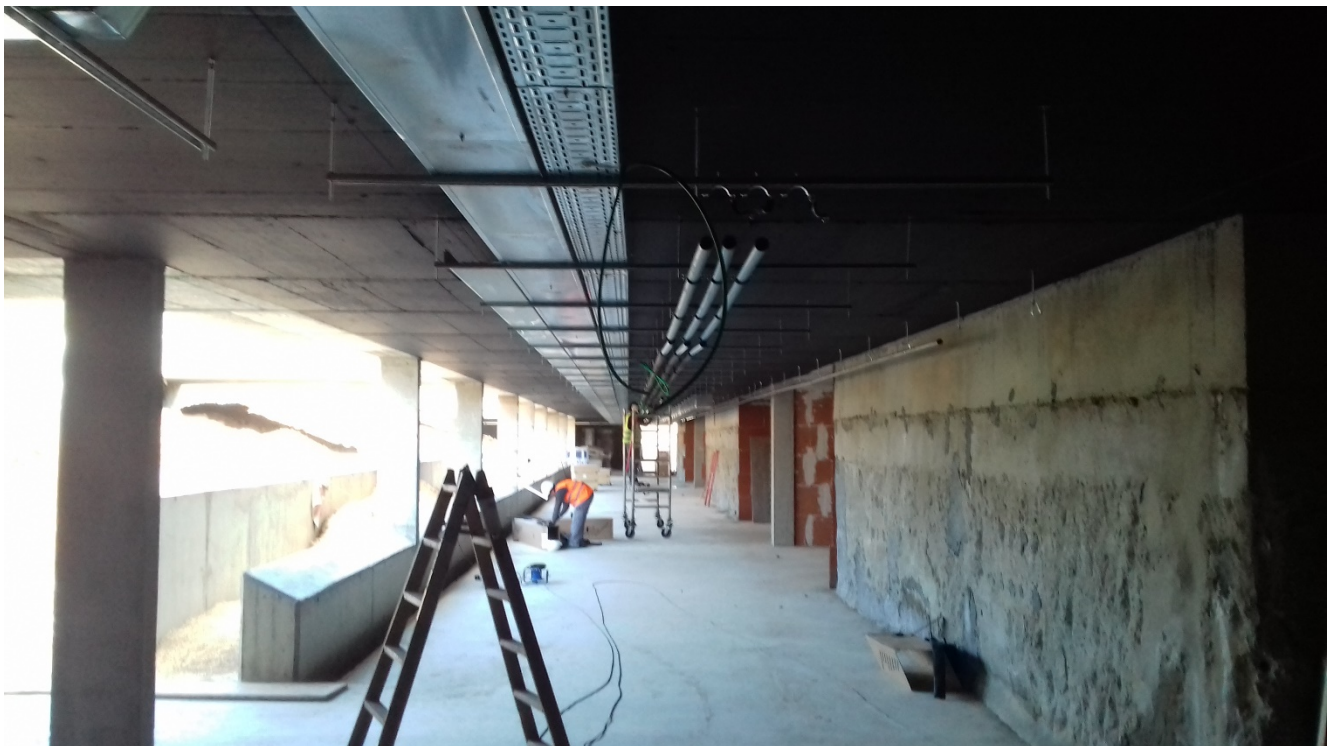
Il·lustración 9 preinstalacions parking

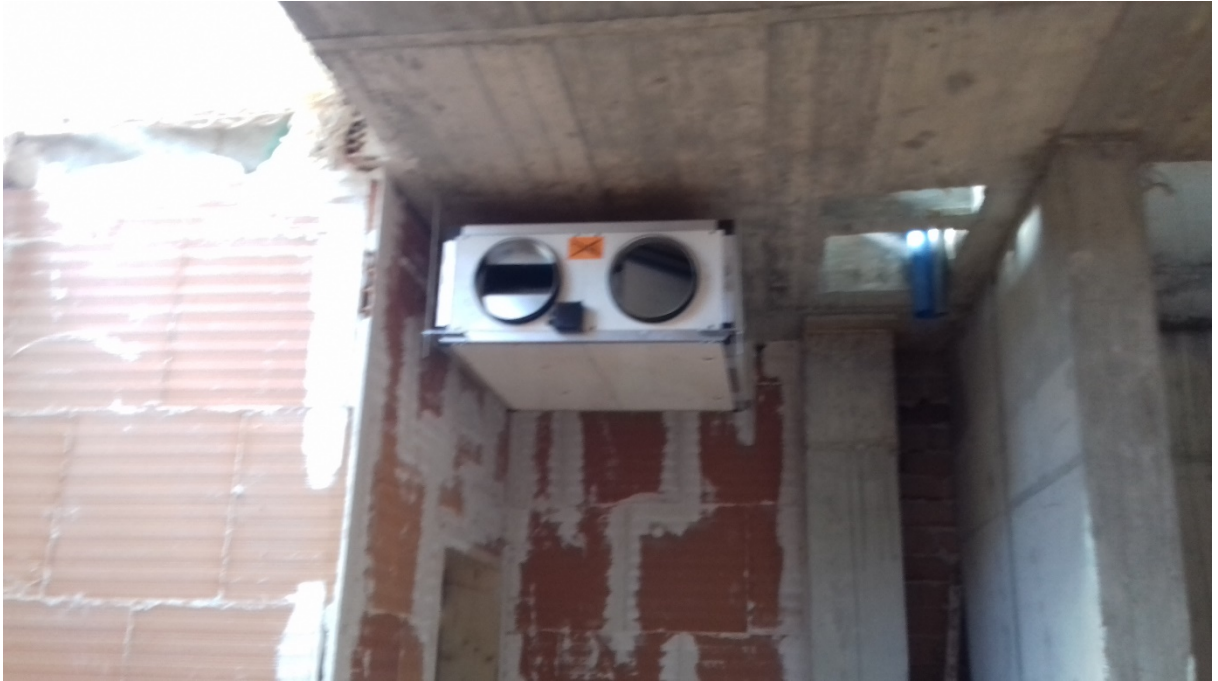
Il·lustració 10 recuperadors ventilació

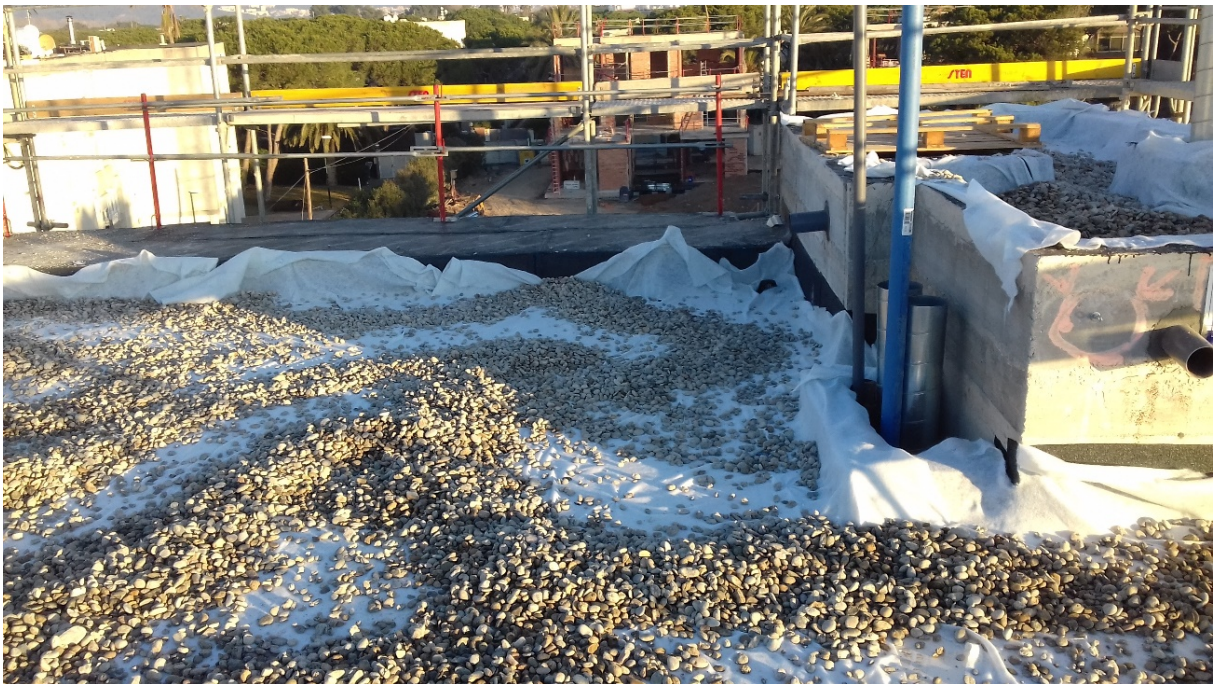
Il·lustració 11 Estresa de graves cobertes

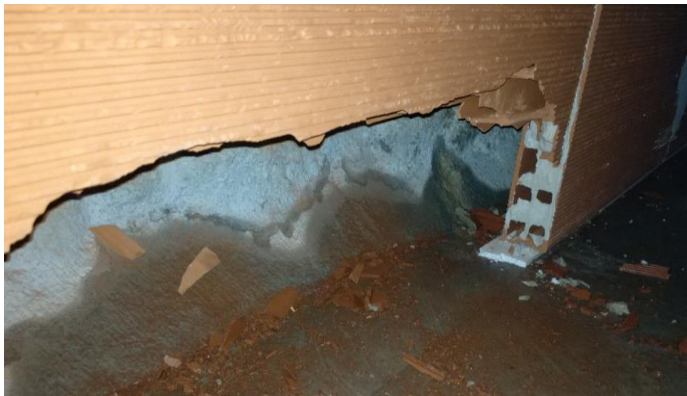
**Filtraciones en casa 3.**

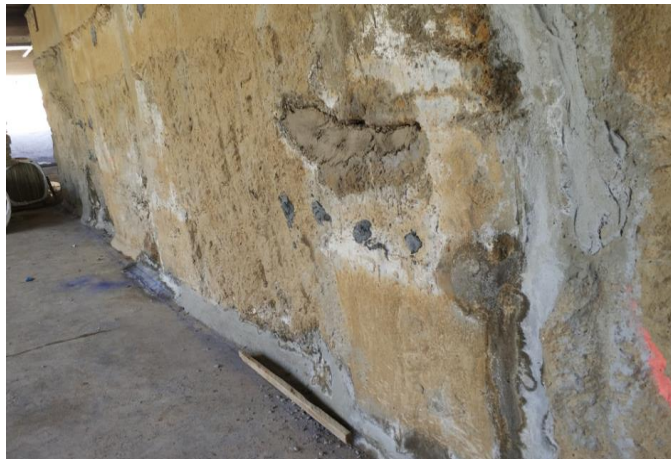
**Reparaciones mal ejecutadas en pasillo de planta sótano**

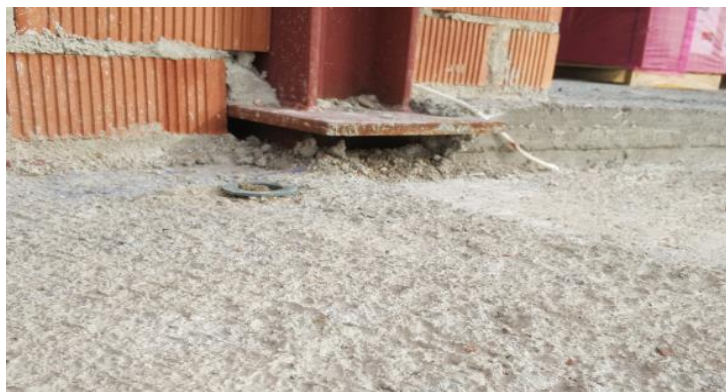
**Ejemplo de falta de retacado en pilares**
